**Agilent Technologies**

ガスクロマトグラフ トラブルシューティング

## ① GC トラブルシューティング

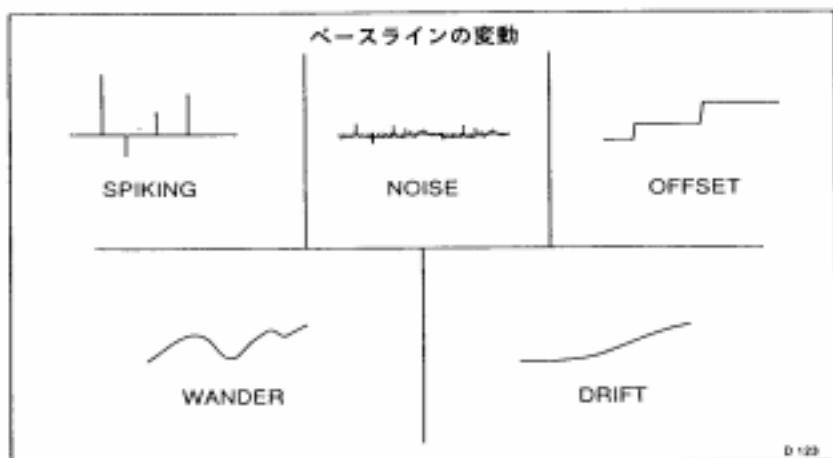
## DRIFT

### ● 上向きのドリフト

#### 1 GCまたはカラムの汚染

解決法：注入口を清掃する。溶媒によりカラムを洗浄する。

#### 2 カラム固定相のダメージ

解決法：カラムを新しいものと交換する。ダメージの原因（酸素、高温、化学物質）を究明し将来への対策を講ずる。

### ● 下向きのドリフト

#### 1 カラムのコンディショニングが不充分

解決法：安定したベースラインが得られるまでカラムをコンディショニング（空焼き）する。

#### 2 検出器が平衡に達していない。

解決法：検出器が平衡に達するまで待つ。

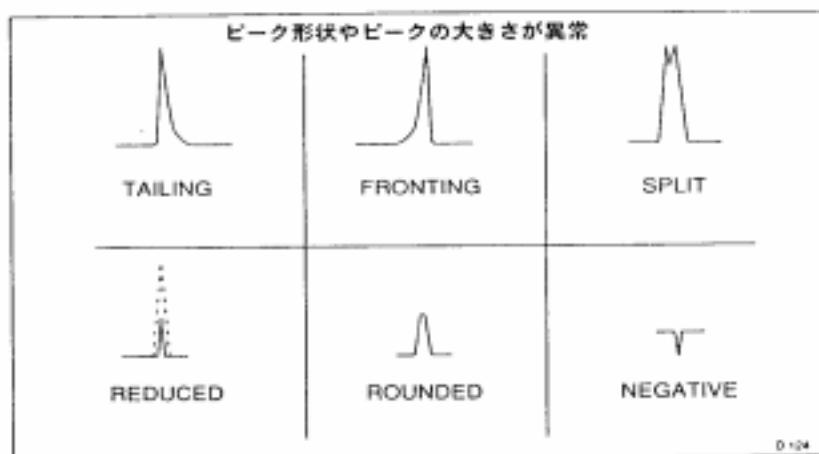
3 カラムの取り付け、ライナー、ユニオンの接続不良によるデッドボリューム

解決法：正しく取り付けられているか調べる。カラムを接続し直す。
